# Rom volt, rommá lesz...?

Általános vélekedés, hogy a romokat nem kell szigetelni, elég például a csapadékvíz-elvezetés megoldása. Cikkünkben épp az ellenkezőjét igyekszünk példákkal is alátámasztani.

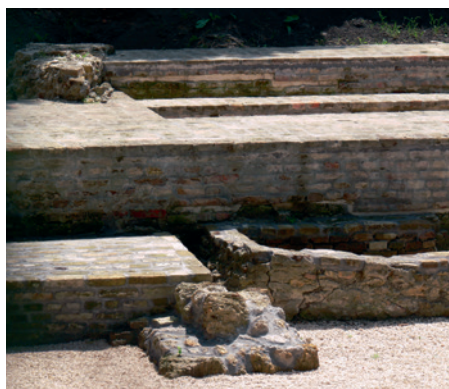
Falkoronák a szegedi vártemplom épülő részleges rekonstrukciója során

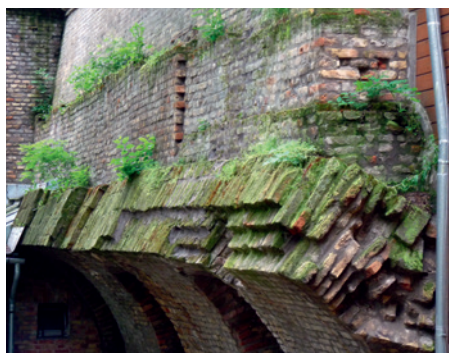
Csapadékvíz lefolyásában korlátozott korabeli falazat felületi védelem nélkül a szegedi vár falánál

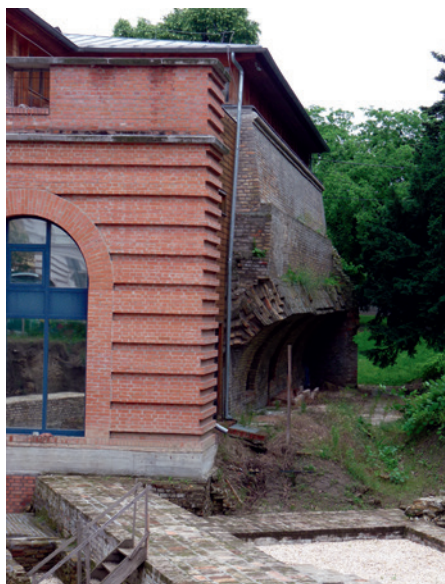
Kiépítés előtt lévő csapadékvíz-elvezetés a szegedi vártemplom ásatási területén

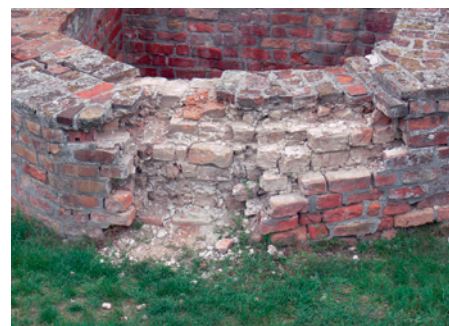
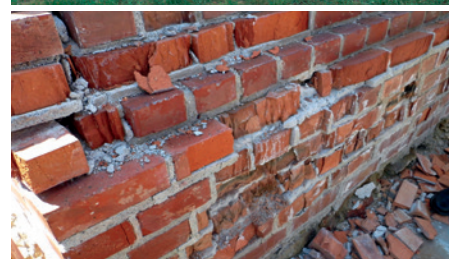
Szétfagyott téglafalazat a gyulai és az erdődi vár rekonstrukciójánál

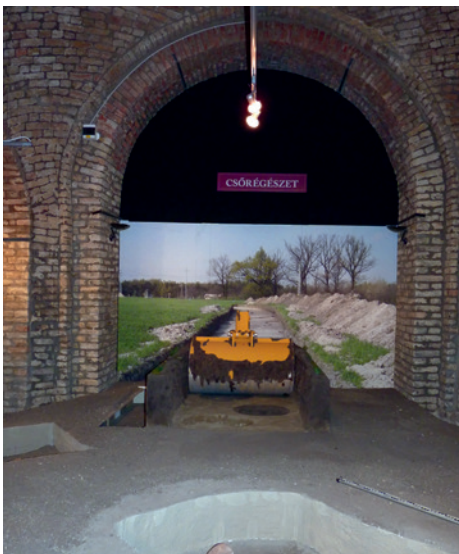
A kiállítási körülményekre kevésbé érzékeny csőrévészeti kiállítás a szigeteteletlen szegedi várban, amelynek falán sókiválások láthatók

Külön kategóriát jelentenek a felszín feletti romemlékekbe integrált modern épületek, amelyek kutatási és kiállítóterek is egyben. Természetesen, ha az eredeti falakat szigeteletlenül integráljuk a modern épületrészbe, a kiállítóterek nem minden vonatkozásában teljesítik a műtárgyvédelmi feltételeket, így nedvességre érzékeny tárgyak bemutatására (pl. csőrégészeti kiállítás) ugyan alkalmasak, de a festmények és egyéb nedvességhatásokra érzékeny műtárgyak bemutatására már csak korlátozottan vehetők igénybe.

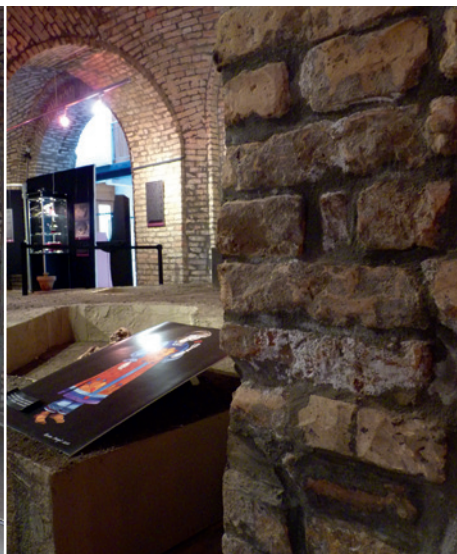
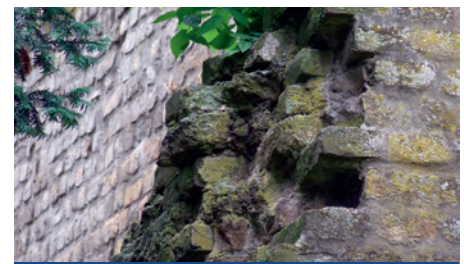
Régi és az új kapcsolata a szegedi várban

A rekonstrukciós építkezés egyik legnehezebb feladata a megőrződött régi falrészek és az újjáépített főhomlokzat közötti rész összekapcsolása volt. Az eredeti téglafal-felületeket faszerkezetek, burkolatok kötik össze a modern épületrésszel. A helyeslendő szerkezeti integráció ellenére nem támogatható az a felfogás, hogy az eredeti fal-szerkezetek mindenféle védelem (pl. hidrofobizálás) nélkül töltsék be funkciójukat. Ezt a szerkezetek állagvédelme miatt itt is sürgősen pótolni kellene.

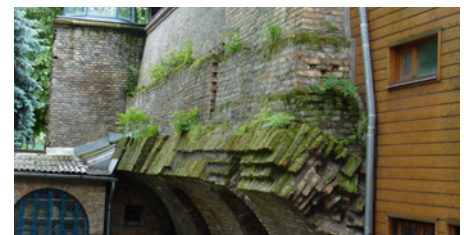
Előtérben az eredeti, védtelen fal, a háttérben a légpórusos, hidrofób habarccsal kifugázott felület

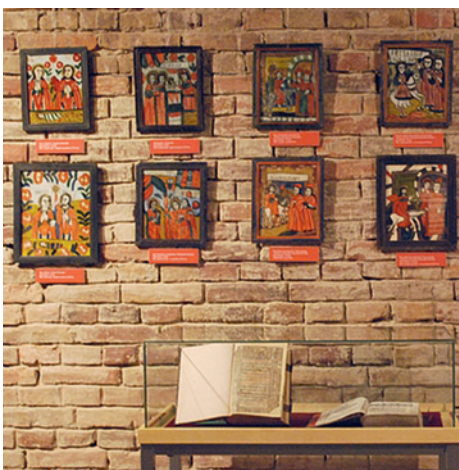
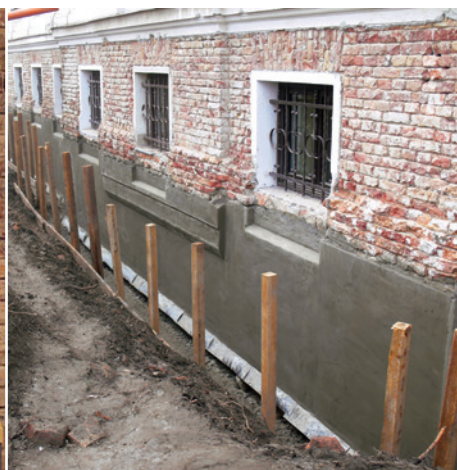
Ikonkiállítás a békéscsabai Munkácsy Múzeum felújítása során körbe- és kiasott és leszigetelt pincerészában
